# ABSCHLIESSENDES BAUBESUCHSPROTOKOLL CSC35 (ALMUÑÉCAR)

| Projekt | Umbau Esszimmer in Colina de San Cristóbal |

| Datum | 23.09.2026 | Beginn | 12:30 | Ende | 14:00 |

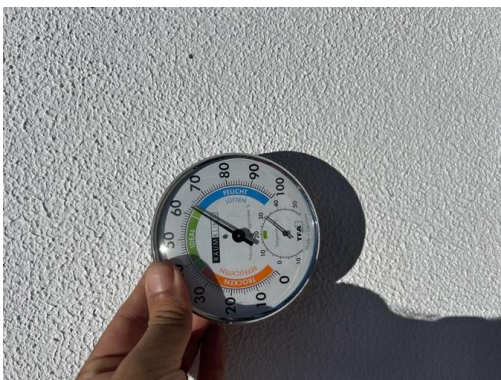
Außentemperatur von 30 °C an der SÜD-Wand des Esszimmers zum Zeitpunkt der Thermografie-Aufnahmen (13:09 Uhr)

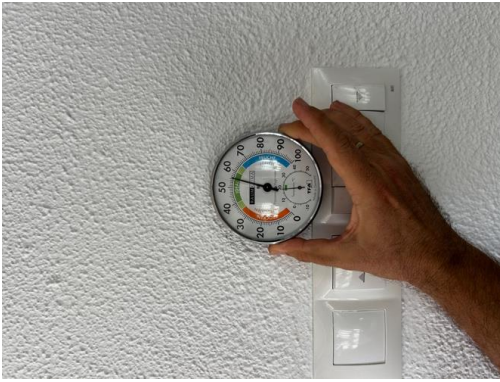
Innentemperatur von 20 °C zum Zeitpunkt der Thermografie-Aufnahmen (13:13 Uhr)

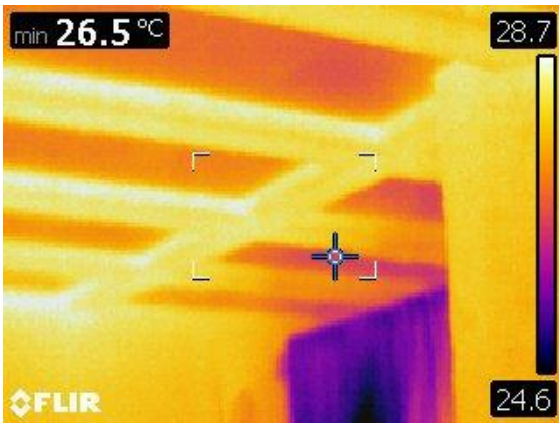
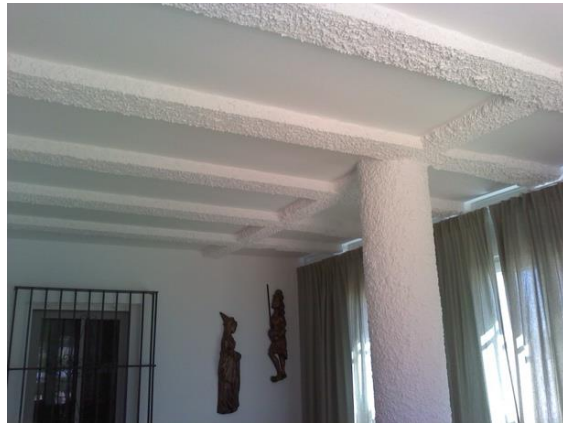
Foto 1: Man erkennt die thermische Kontinuität der erweiterten Decke gegenüber der bestehenden Decke sowie die Homogenität der in der Unterdecke eingebrachten Dämmung.

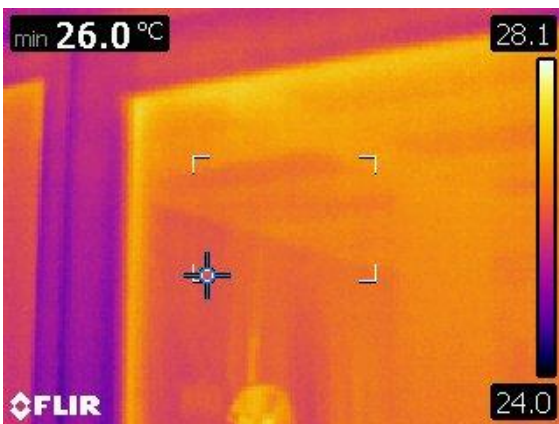
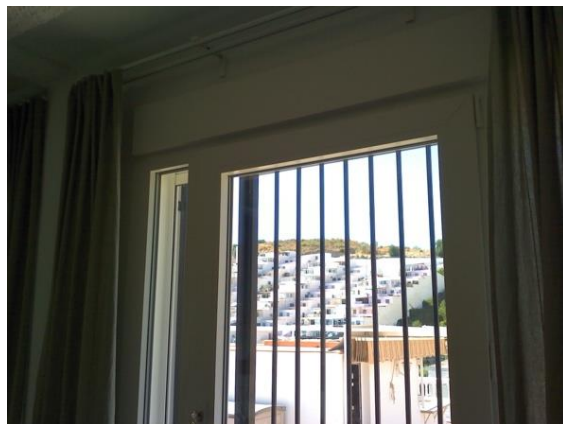
Foto 2: Es werden keine nennenswerten Wärmebrücken an den Anschlüssen zwischen Fenstern/Türen und Wandflächen festgestellt (innen).

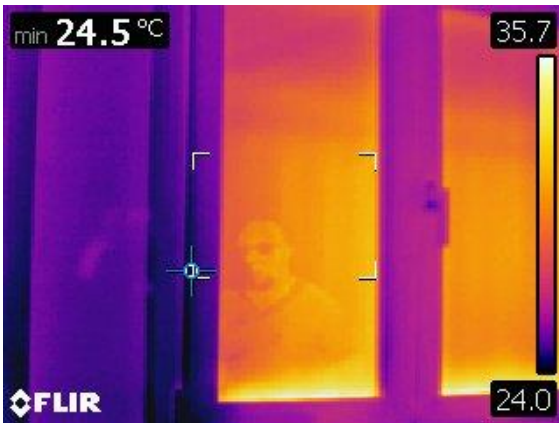
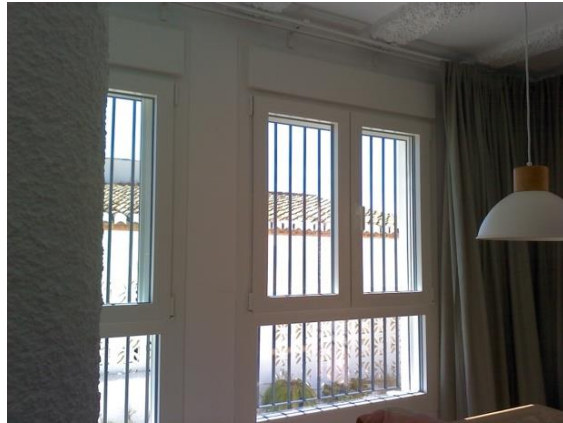
Foto 3: Es werden keine nennenswerten Wärmebrücken an den Anschlüssen zwischen Fenstern/Türen und Wandflächen festgestellt (innen).

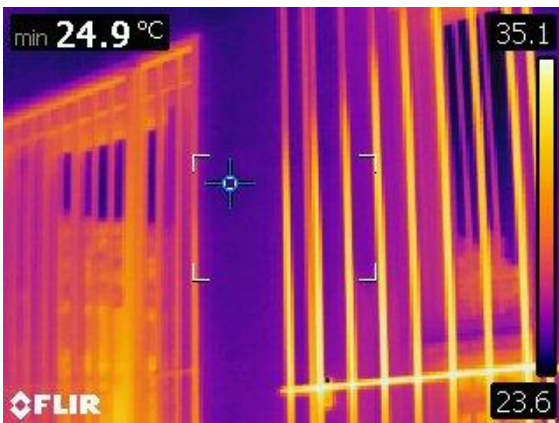
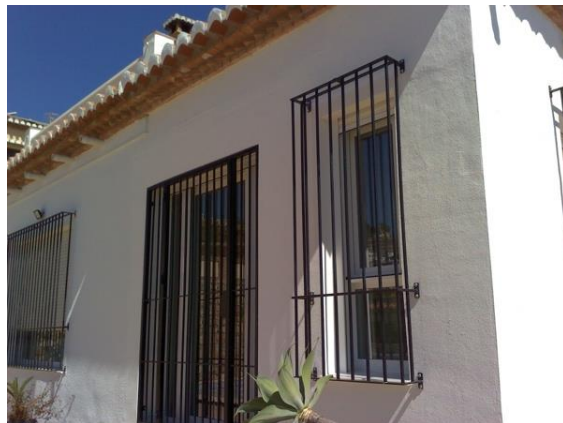
Foto 4: Es wird bestätigt, dass mögliche Energieverluste zwischen Fenstern/Türen und Umfassungsbauteilen vernachlässigbar sind und dass an den Außenwandflächen eine thermische Kontinuität besteht (Westfassade).

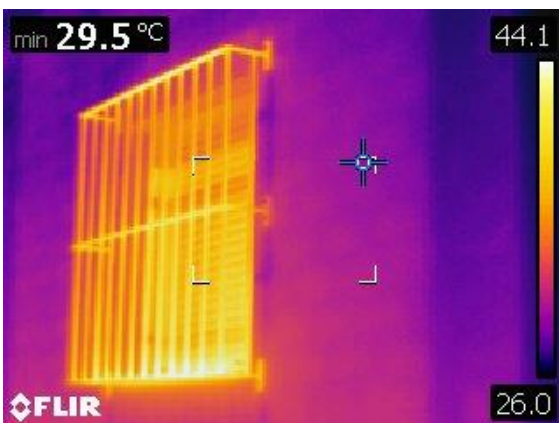
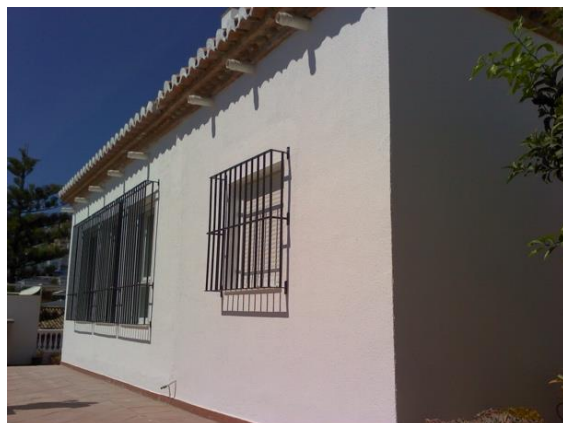
Foto 5: Es wird bestätigt, dass mögliche Energieverluste zwischen Fenstern/Türen und Umfassungsbauteilen vernachlässigbar sind und dass an den Außenwandflächen mit der ausgeführten Dämmung eine thermische Kontinuität besteht (Südfassade).

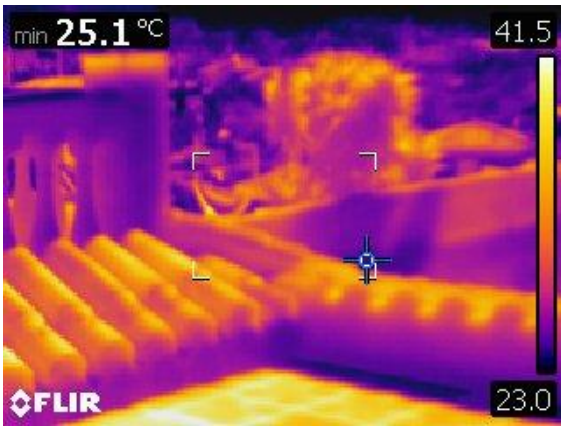
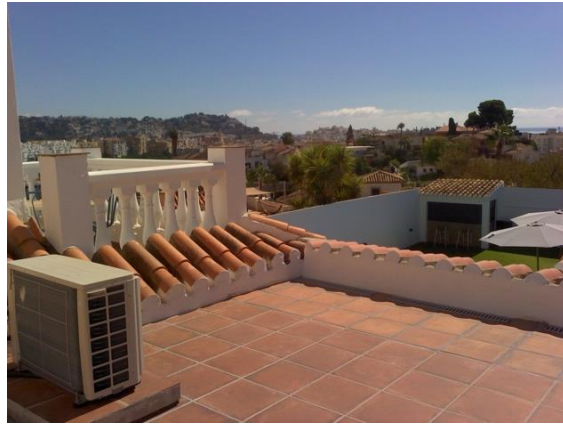
Foto 6: Am erweiterten Dach sind keine nennenswerten Wärmebrücken erkennbar; es wird eine thermische Kontinuität der Materialien festgestellt.
