# Wärme-Feuchte Messungen

Folgende Messungen wurden durchgeführt:

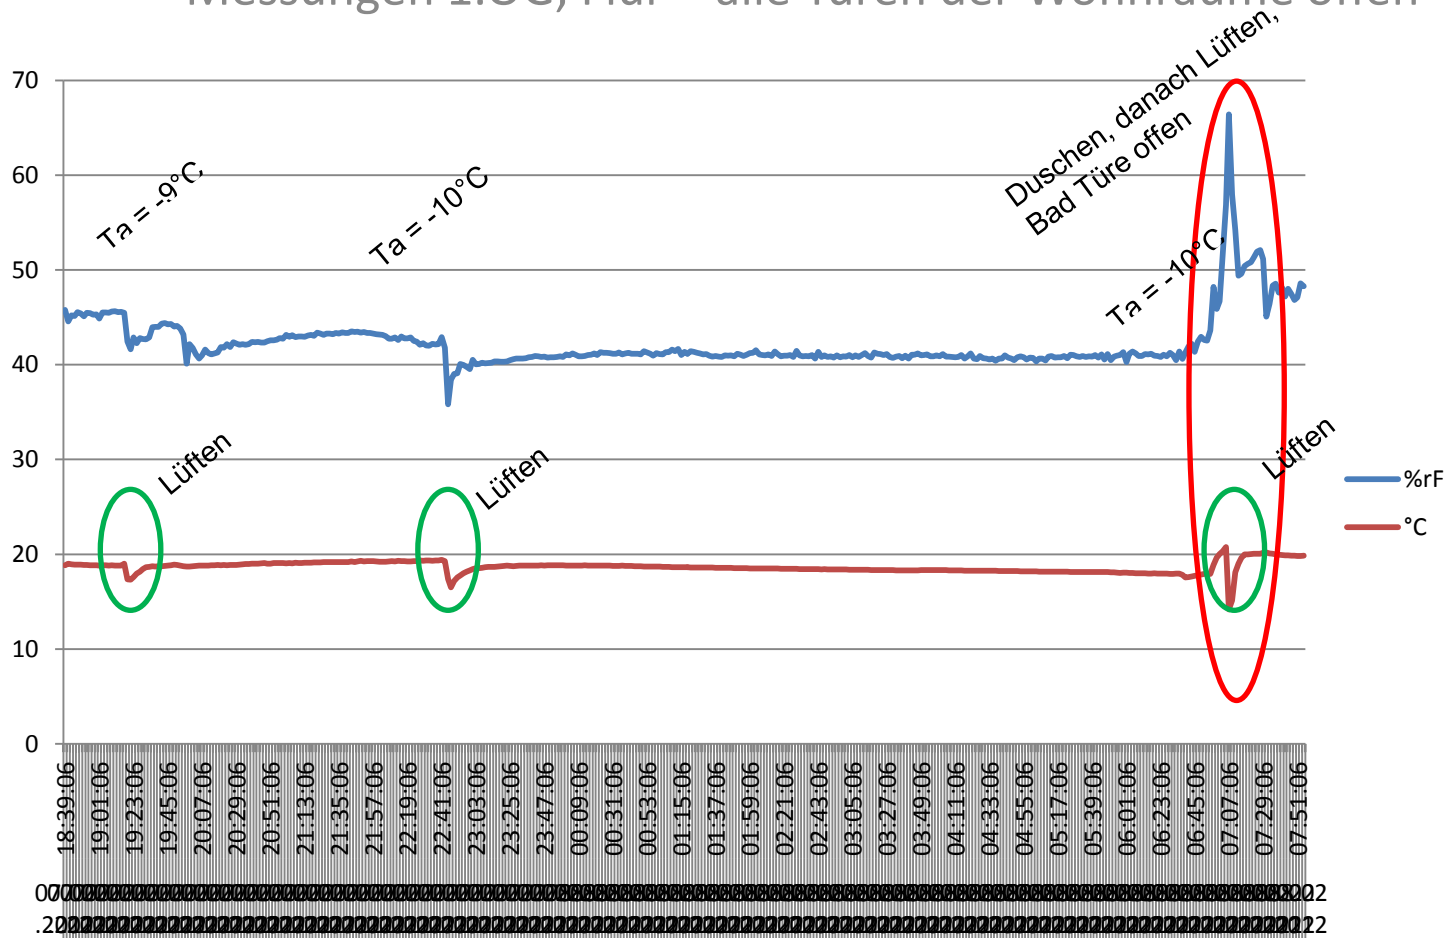
Messungen 1.OG, Flur – alle Türen der Wohnräume offen

-> Raumfeuchte im Wesentlichen bei 40%, Temp. ~19°C

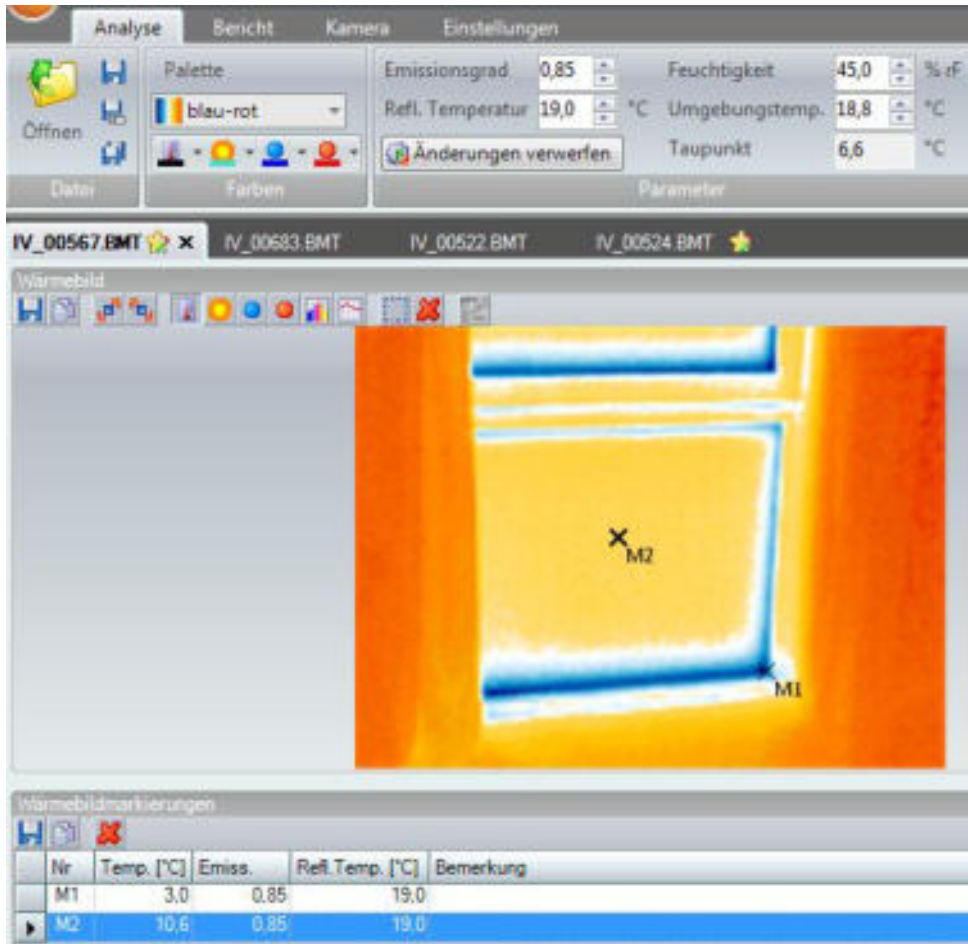
Messungen 1.OG

- > Oberflächentemperatur Fenster zwischen 3 und 11°C, Taupunkt ~7°C
- > Kondensat unvermeidlich

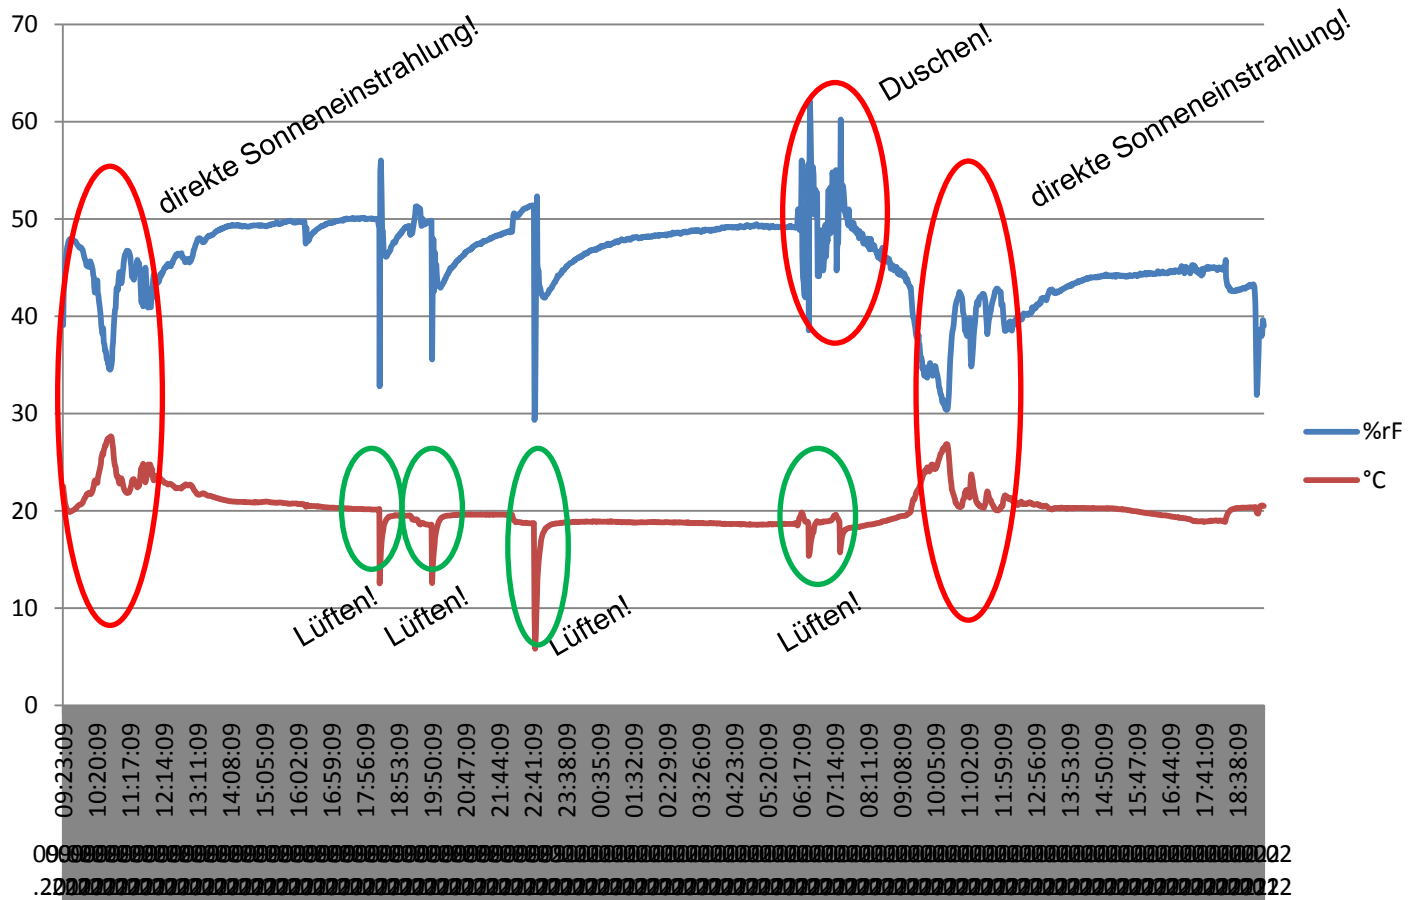
Messungen 1.OG, Badezimmer

-> Raumfeuchte im Wesentlichen unter 50%, Temp. ~19-20°C

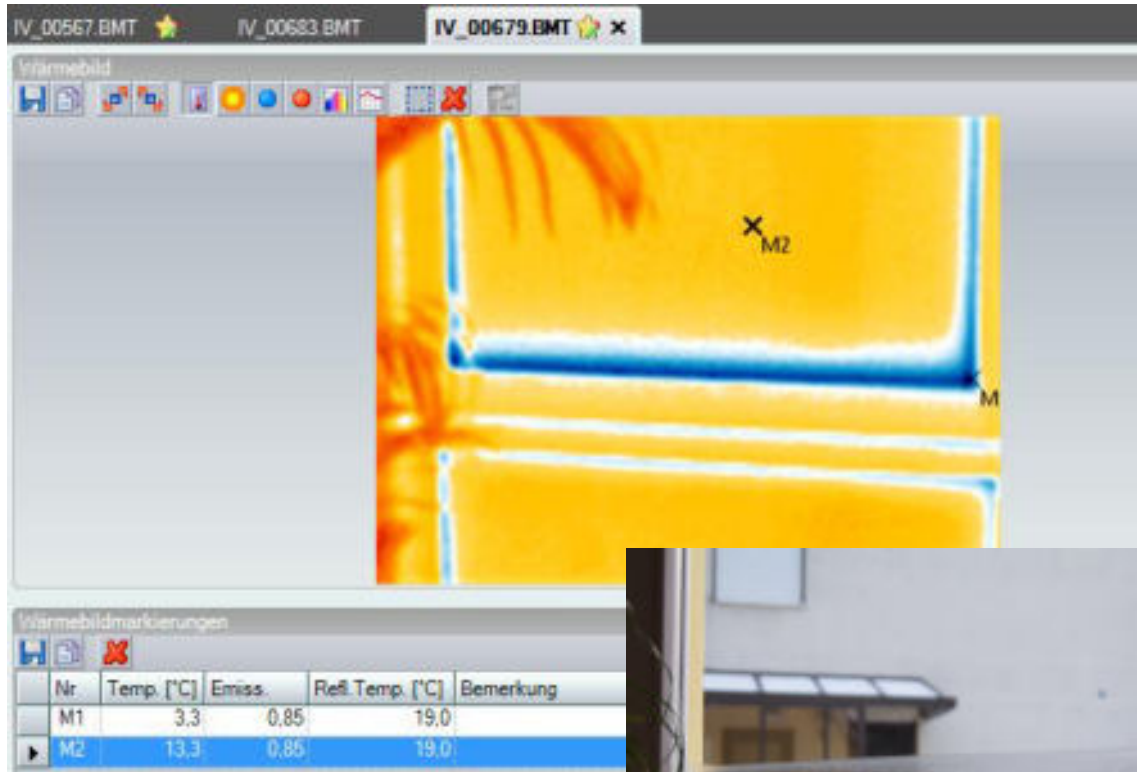
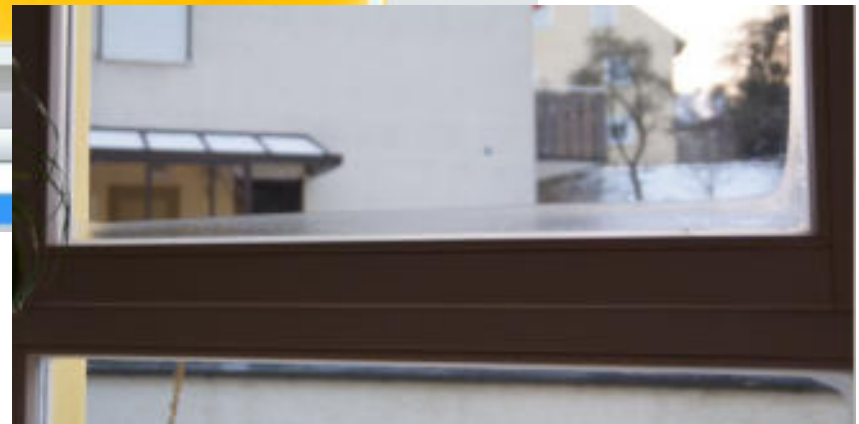
Messungen 1.OG, Badezimmer

- > Fenstertemperaturen zwischen 3 und 13°C! Taupunkt ~9°C
- > Kondensatbildung unvermeidlich!

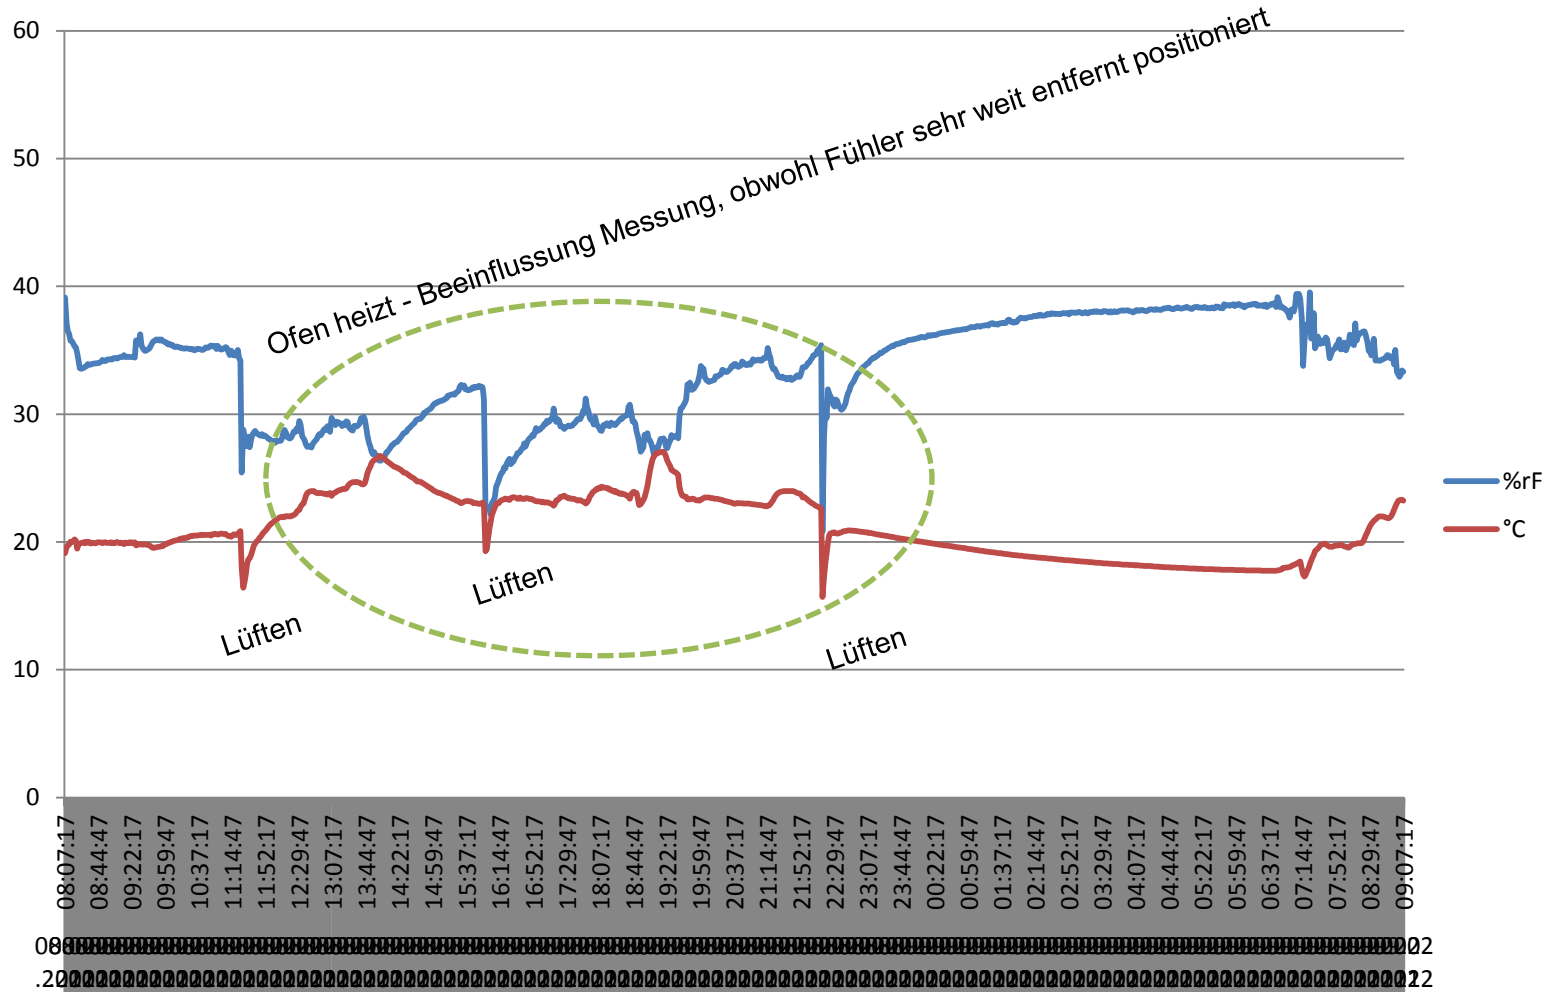
Messungen EG, Wohnzimmer

-> Raumfeuchte immer < 38%, Temp. 18,5 – ~21°C (korr.,  
Erfahrungswert, wenn Ofen läuft)

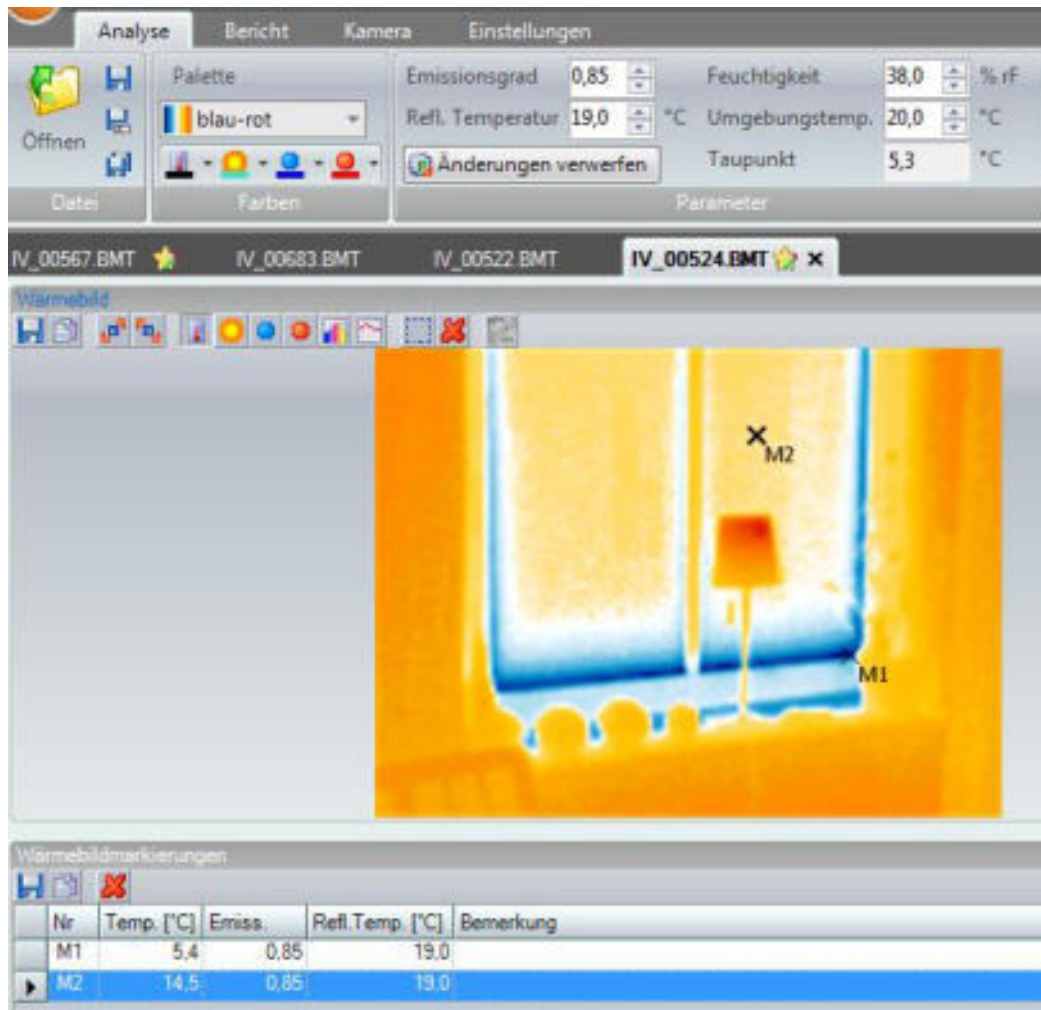
## Messungen EG, Wohnzimmer

-> Fenstertemperaturen zwischen 5 und 14,5°C, Taupunkt ~5,5°C

-> **kein Kondensat!**

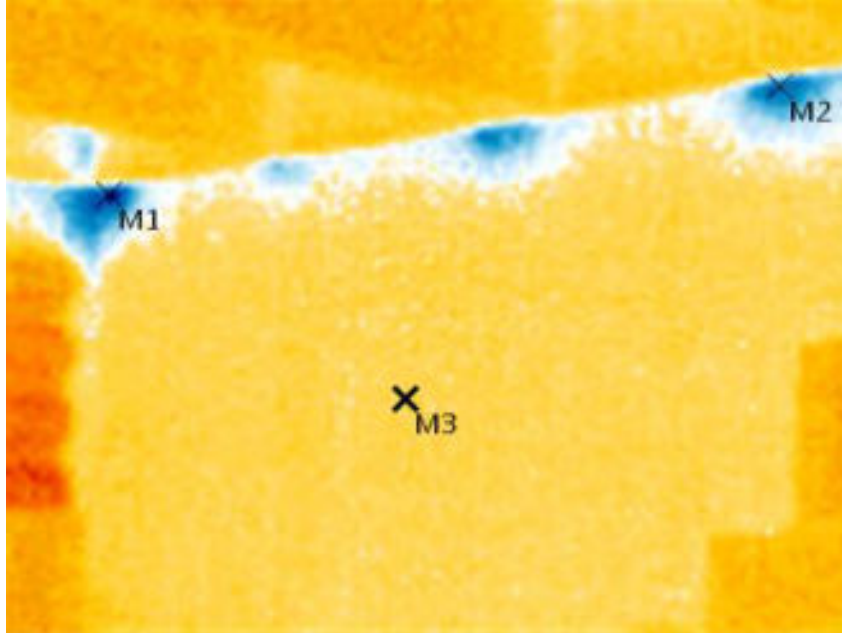
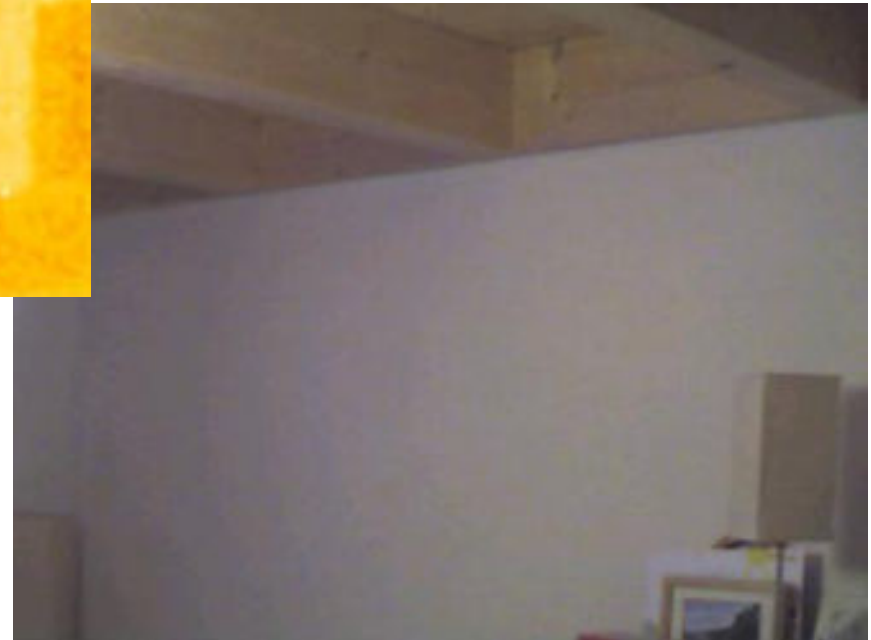
Messungen EG, Arbeitszimmer, Nordwand

-> partielle kältere Stellen in Anschluss Wand – Zimmerdecke !

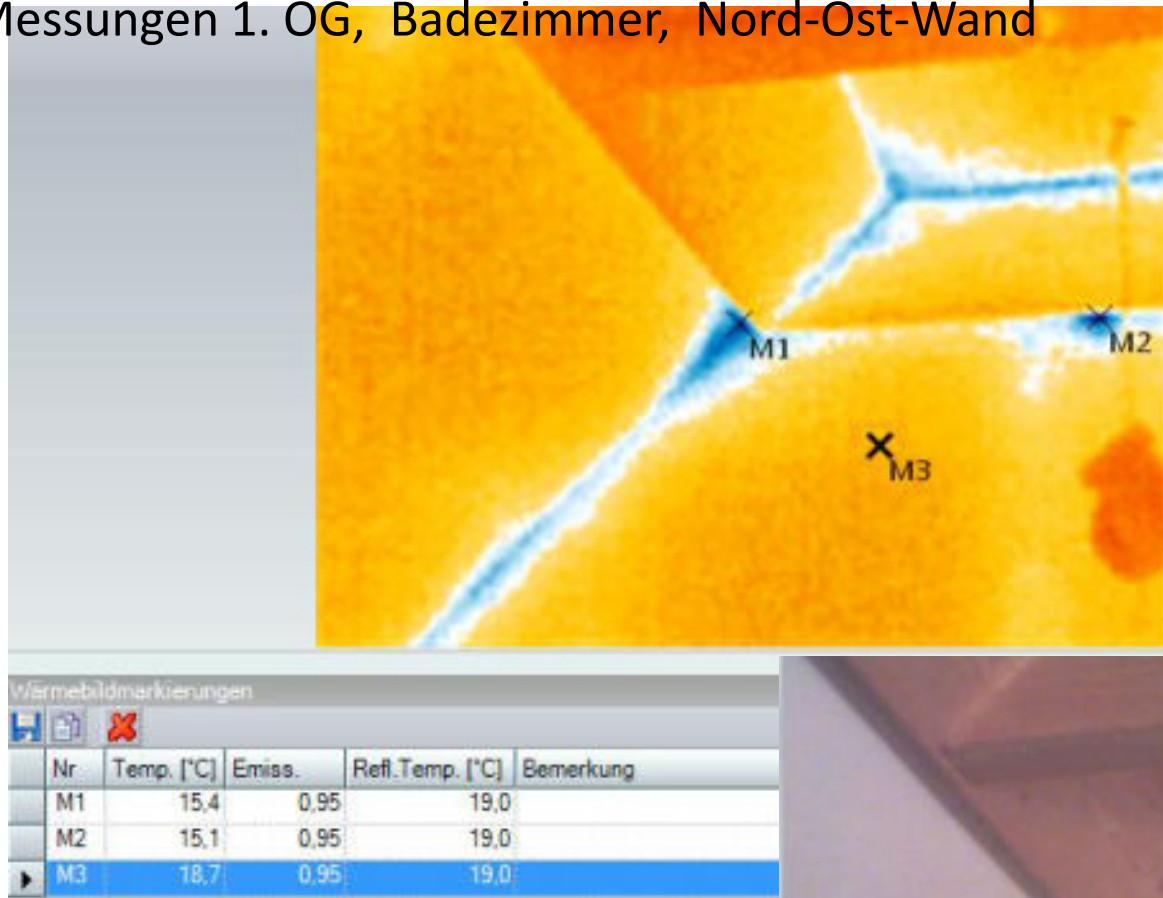
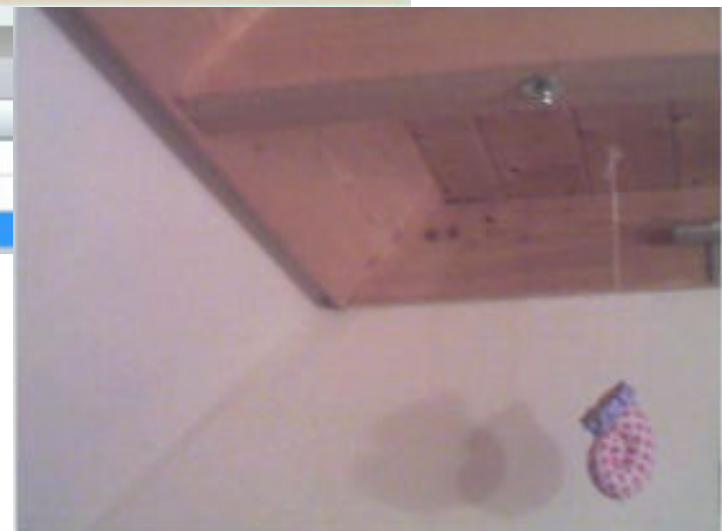
Messungen 1. OG, Badezimmer, Nord-Ost-Wand

-> Wandecken ~3°C kälter
