# ABSCHLIESSENDES BAUBESUCHSPROTOKOLL CSC35 (ALMUÑÉCAR)

| Projekt | Umbau Esszimmer in Colina de San Cristóbal |

| Datum | 23.09.2026 | Beginn | 12:30 | Ende | 14:00 |

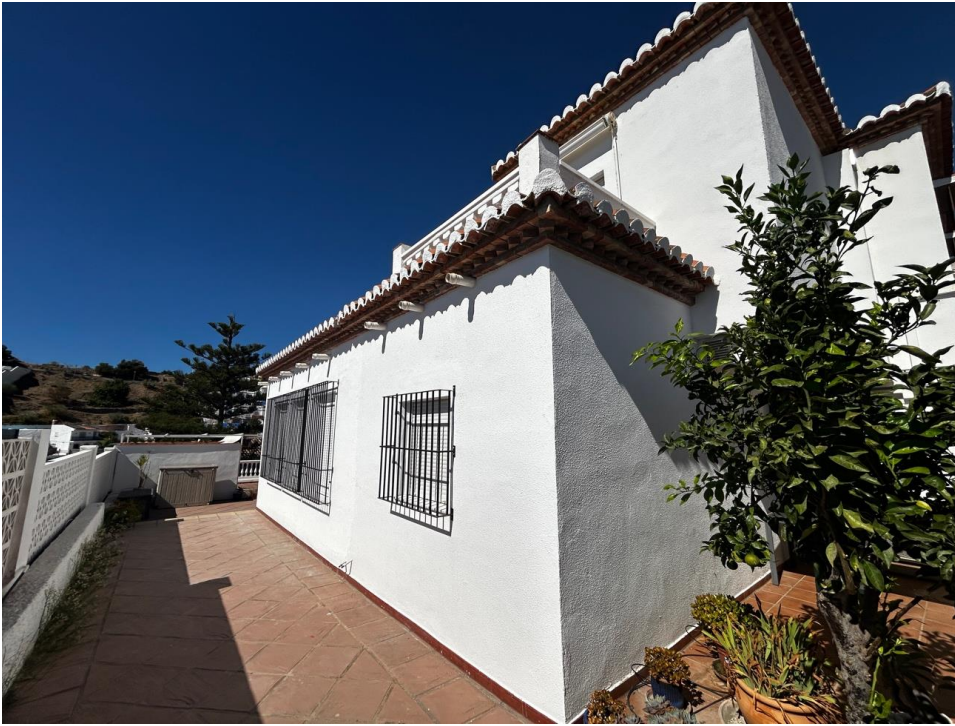
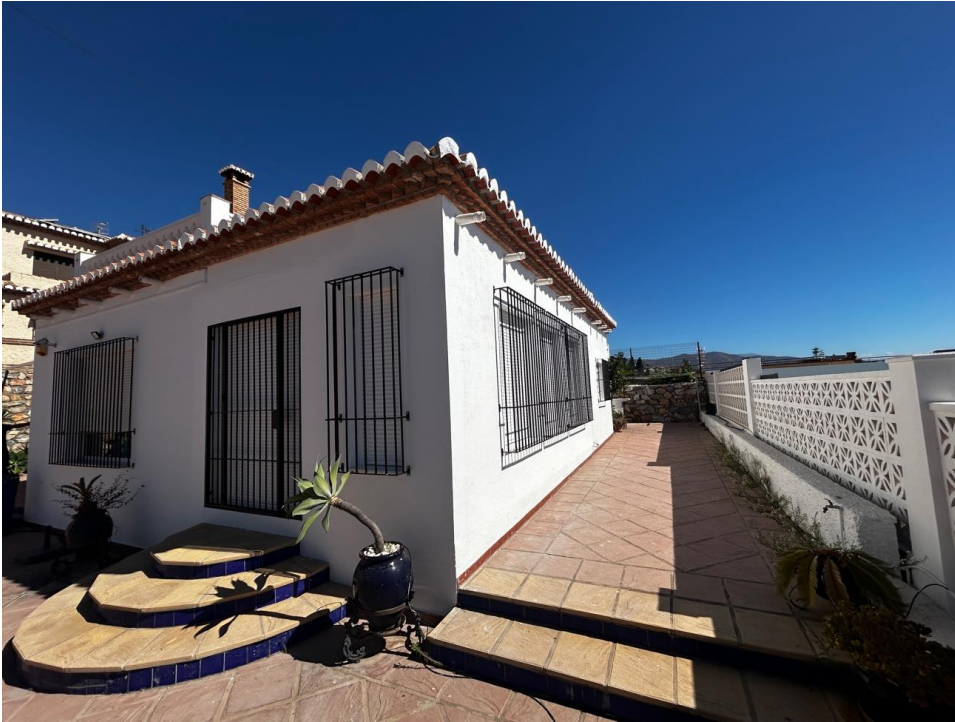
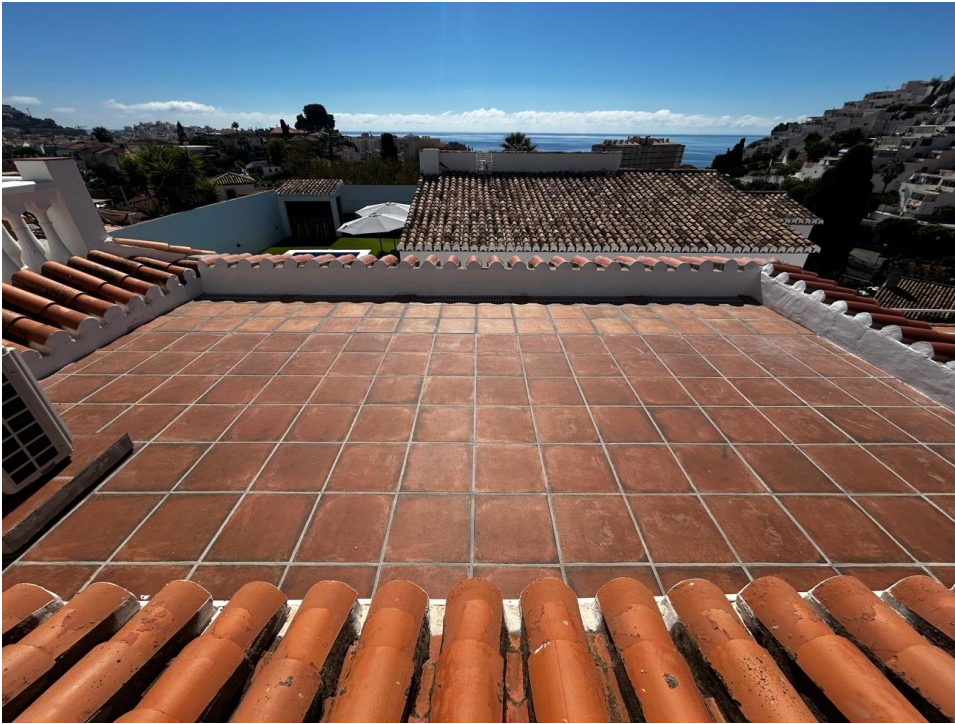
Abschlussfotos der Baustelle:

Nach Abschluss der Thermografiearbeiten werden mit dem Bauunternehmer die Details der Baustelle und die abgeschlossenen Arbeiten durchgesprochen.

Es wird bestätigt, dass die Arbeiten in zufriedenstellender Qualität ausgeführt wurden, sowohl in ästhetischer Hinsicht – das Esszimmer fügt sich in die traditionelle mediterrane Architektur des restlichen Hauses ein – als auch im Hinblick auf die gewünschten energetischen und funktionalen Ziele.
