# Wärme-Feuchte Messungen

Folgende Messungen wurden durchgeführt:

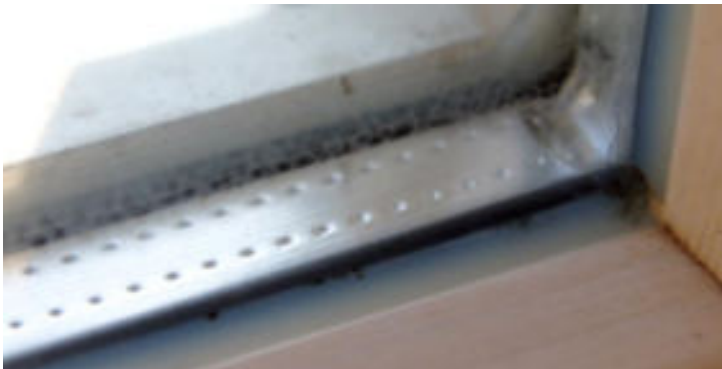
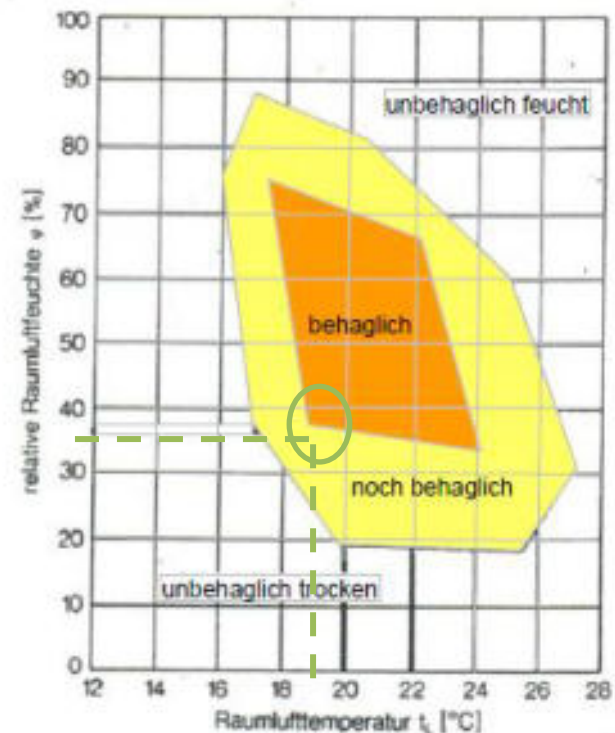
- Bei 20°C und 50 rF% und Minusgraden im Außenbereich ist unweigerlich Kondensat an den Fenstern
  - Bei 19°C und 35 rF% ist bei  $T_a > -10^\circ\text{C}$  kein Kondensat an den Scheiben, allerdings ist Temperatur am unteren Rand der Scheiben grenzwertig nahe am Taupunkt, Wohnklima eher trocken :-(
  - Außenliegende Verschattungen bringen geringfügig etwas – Hauptprobleme an Fenstern, die keine Außenverschattung haben ☹
- > behagliches Raumklima nur mit 3x täglich Kondensatabwischen, solange es Minusgrade außen hat
- > trotz regelmäßigem Abwischen zeigen sich schon die ersten Korrosionserscheinungen an Unterkante der Gläser, Sorge um Dichtungen/ Fugen
